## KÖZÜTI BIZTONSÁGI AUDITJELENTÉS

**HARKÁNY, ADY ENDRE UTCA – KOSSUTH LAJOS UTCAI CSOMÓPONTBAN KÖRFOR-  
GALMI CSOMÓPONT, VALAMINT KERÉKPÁRÚT HÁLÓZATI KAPCSOLATOK KIALAKÍ-  
TÁSI TERVÉRŐL**

### KIVITELI TERV

- 2018. július -

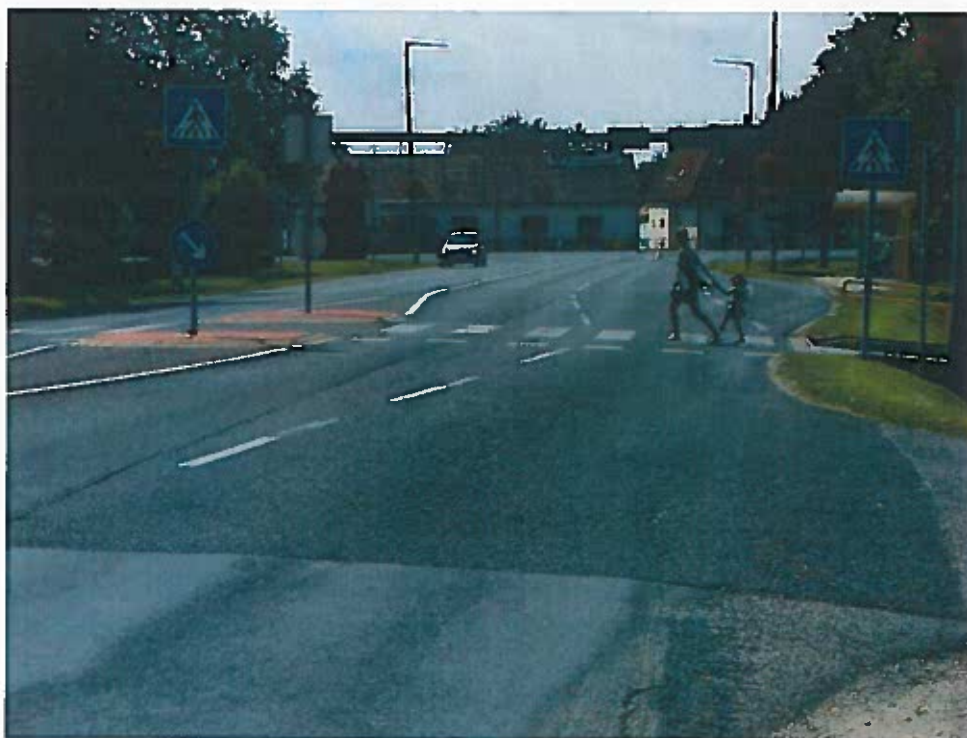
Az 5717 j.ök út tervezett körforgalomtól északra eső szakasza (Kossuth L. u.) jelenleg 2\*2 forgalmi sáv, ami a kezdőszelvény felől a körforgalomba történő csatlakozás előtt egy forgalmi sávra csökken. A sáv megszüntetéssel érintett szakasz a középszigetes kijelölt gyalogos-átkelőhely után az autóbusz megállóhely térségére esik (1. kép).

1. kép: a tervezett körforgalom előtti középszigetes kijelölt gyalogos-átkelőhely és az autóbusz-megállóhely térsége

- Az autóbusz-megállóhelyről kiálló autóbusz a körforgalomig terjedő rövid szakaszon (40-50 méter) kétszer kényszerül sávváltásra, ami konfliktushelyzeteket idézhet elő.
- A körforgalom előtti sávmegszűnés miatt a kijelölt gyalogos-átkelőhely térségében megnő a sávváltások száma, ami a két sávot keresztező gyalogosok forgalombiztonságát csökkentheti.

kockázatok		előfordulás valószínűsége		
		valószínű	lehetséges	nem valószínű
kimenetel súlyossága	súlyos	magas (6)	<b>közepes (4)</b>	alacsony (2)
	könnyű	közepes (3)	alacsony (2)	alacsony (1)

- a sávmegszűnés kijelölt gyalogos-átkelőhely előtti szakaszon történő megvalósítása a felesleges útburkolat egyéb célú felhasználásával (pl. kerékpárút), amellyel a gyalogosoknak két forgalmi sáv helyett csak egyet kell keresztezniük, ugyanígy a megállóhelyről kiálló autóbusz két sávváltás helyett közvetlenül az autóbusz-megállóhely melletti sávba csatlakozhat be a körforgalomba történő behaladás előtt (1. ábra).

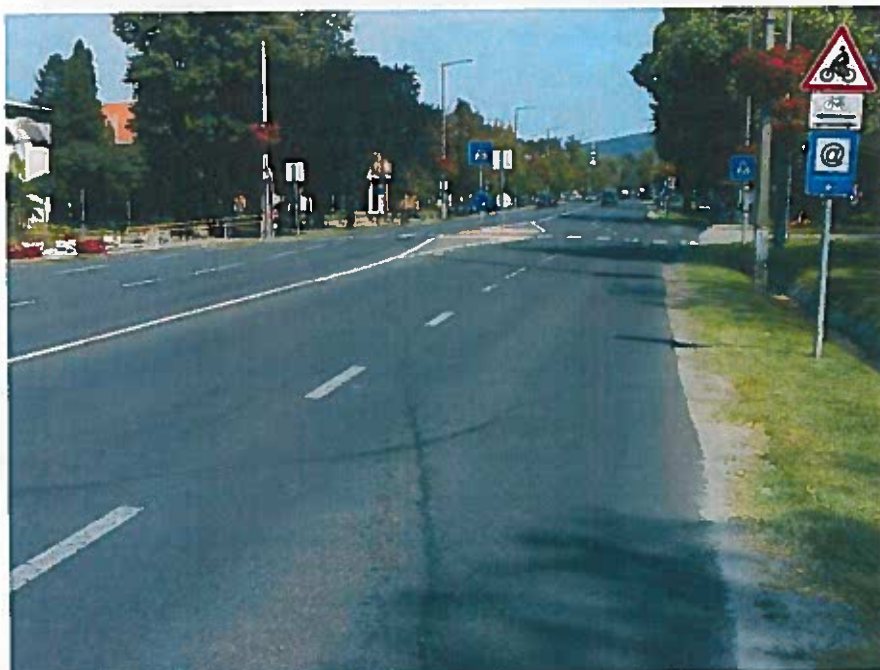
A körforgalomból a járművek egy forgalmi sávon léphetnek ki az északi, Kossuth L. utcai útszakasz irányába. Ez az út jelenleg két forgalmi sávos, a körforgalomból kilépő egy forgalmi sáv 50-60 méter után bővül két forgalmi sávra a jelenlegi kialakításnak megfelelően.

A körforgalom után a két forgalmi sávos kialakítás közvetlenül a kijelölt gyalogos-átkelőhely előtt, attól 30-40 méterre történik. Így már a gyalogos-átkelőhely előtt kialakul a párhuzamos közlekedés, ahol előzések, gyorsítások fordulhatnak elő, ami veszélyeztetheti a gyalogos-átkelőhelyen áthaladó gyalogosok biztonságát.

2. kép: A kijelölt gyalogos-átkelőhely a körforgalom felőli irányból

A két forgalmi sávra történő bővítés kijelölt gyalogos-átkelőhely után történő megvalósítása, a fennmaradó burkolat egyéb célra történő felhasználása (pl. parkoló). (1. ábra)

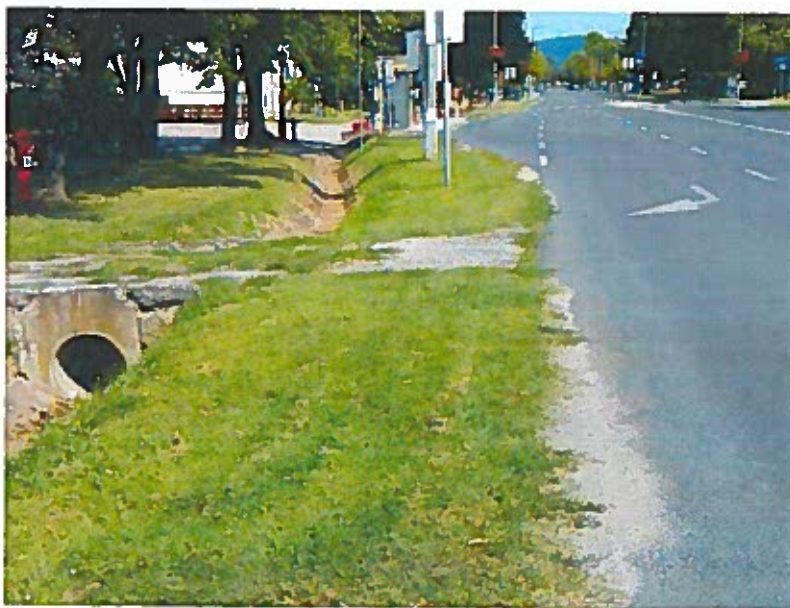
A kerékpáros forgalom kapcsolata a Kossuth utca keleti oldalán lévő Művelődési Házzal valamint a kijelölt gyalogos-átkelőhelynél kezdődő gyalog- és kerékpárúttal nem megoldott.

Az Ady Endre utca felől érkező kerékpárosok a Művelődési Házat, az ott lévő kerékpár tárolót, valamint a nyugati irányban a sétányon található gyalog- és kerékpárutat csak a Kossuth Lajos utca kétszeri keresztezésével (körforgalom, Zsigmond sétány) tudják elérni, ami forgalombiztonsági szempontból lényegesen kedvezőtlenebb, mint egy közvetlen kapcsolat, ezen felül szabálytalan (pl. járdán történő) közlekedéseket eredményezhet.

3. kép: A Művelődési Ház előtti kerékpárút kezdete

A kerékpáros útvonal körforgalom előtti átvezetésétől a sétányig a kerékpáros kapcsolat megvalósítása mintegy 90 m hosszúságú kerékpárút kiépítésével. (1. ábra)

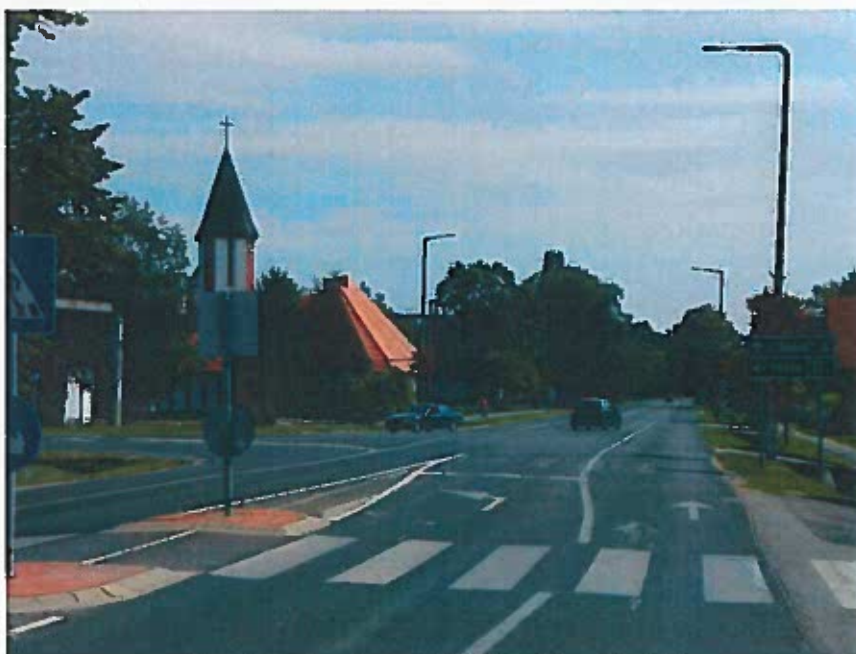
A tervezett körforgalmú csomópont kialakítása kapcsán változik a forgalmi sávok elhelyezkedése és a gyalogosok keresztezési helye. A Kossuth utcai ágon új kijelölt gyalogos-átkelőhely létesül.

A jelenlegi közvilágítás mellett korlátozott látási viszonyok esetén a gépjármű-, a kerékpáros- és a gyalogos közlekedési felületek megvilágítási szintje nem megfelelő, ami a láthatóság hiánya miatt baleseteket eredményezhet.

4.kép: Az áthelyezésre kerülő kijelölt gyalogos-átkelőhely

A megfelelő közvilágítás a körforgalmú csomópont, az új kijelölt gyalogos-átkelőhelyek és kerékpáros átvezetések figyelembe vételével történő módosítása, közvilágítási terv alapján.
